きた ちょう め じん や あと
北2丁目陣屋跡

八坂神社跡の調査から

令和3年9月26日(日)
遺跡見学会資料

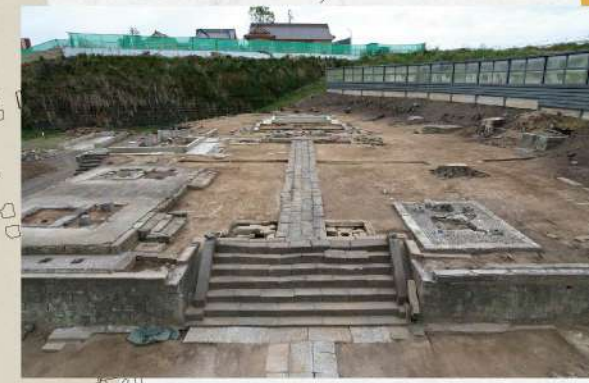
調査区の図

盛土の範囲

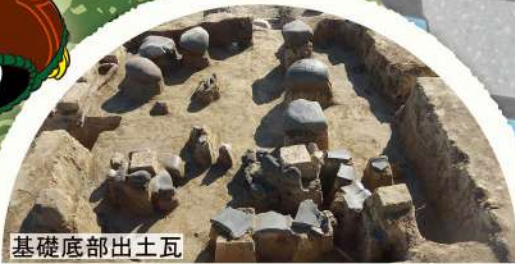
基礎底部出土瓦

瓦

風雨に吹き飛ばされないように、屋根には瓦が葺かれました。古くなった瓦は、建物の基礎として地面の補強材にも使われました。

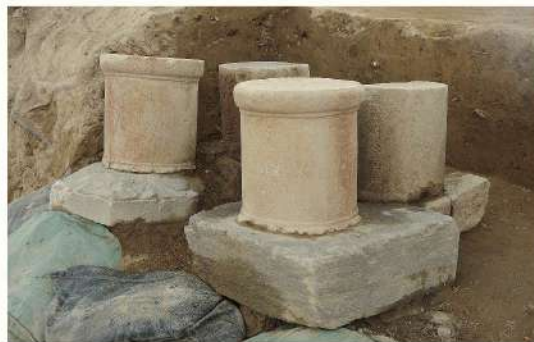
板屋さんの灯籠 / 紀年銘灯籠

文政元年（1818）に奉納された石灯籠の一部が、石垣の裏支えとして残されていました。町内の「板屋」「伊豆屋」といった商家が奉納したものが、再利用されたもののようです。

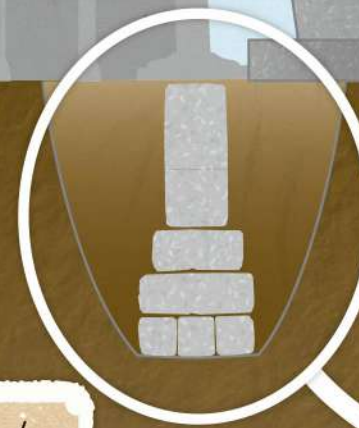
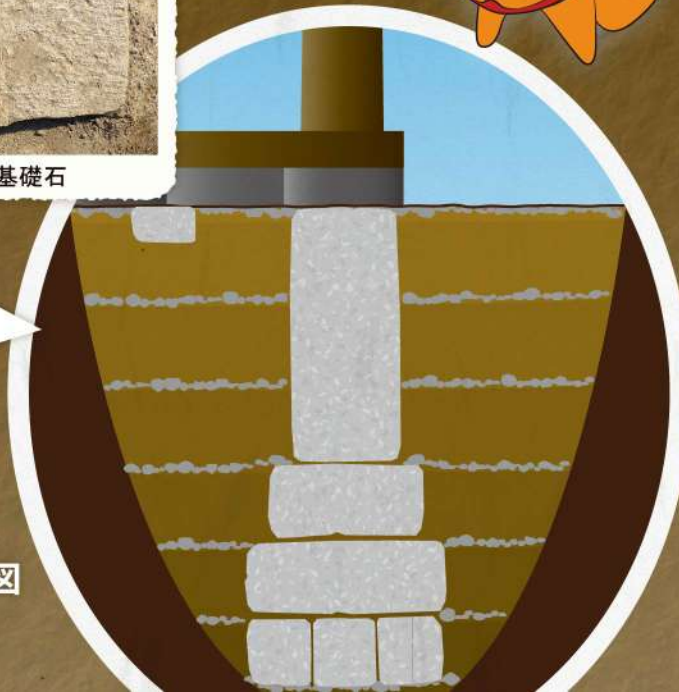
拝殿基礎石

神社の柱のお足元 / ロウソク地業

地面ではなく盛土の上に鎮座する神社なので、柱を支えるための基礎構造を工夫しなければなりません。溝のように大きく掘り下げた穴に石を三段積み上げ、周りは土や砂利が少しずつ固められています。最後に石が縦置きされ、まるで蠟燭を立てたようです。建物（拝殿）の四方には、このような基礎がめぐらされていました。
